## АНАЛИЗА ПОПЛАВА У СЛИВУ БАРАЈЕВСКЕ РЕКЕ ТОКОМ МАЈА 2014. ГОДИНЕ

**Извод:** У раду је приказана реконструкција поплавног таласа Барајевске реке, током поплава 15. и 16. маја 2014. године. Истраживања се односе на локацију узводно од насеља Барајево. Реконструкција поплавног таласа извршена је анализом трагова великих вода. Регистравање трагова великих вода извршено је за време поплавног таласа. Снимање морфологије протицајног профила водотока и трасе корита вршено је неколико дана након проласка поплавног таласа. За мерење су коришћени геодеетски инструменти: нивелир, тотална станица и дистомат "TOPCON 3100M". На основу регистрованих трагова великих вода комбинованом методом „Hec-Ras“ одређен је протицај великих вода. Установљено је да је речном долином током трајања поводња протицало  $Q = 145 \text{ m}^3 \cdot \text{sec}^{-1}$ . На основу анvelopа великих вода из водопривредне основе Србије 2001. и спроведене анализе у овом раду закључено је, да је протицај великих вода био реда величина  $> 0,1\%$ . Пројектном документацијом дефинисан је степен заштите приобаља на воде појаве  $Q_{2\%}$ . Минор корито је обложено док је мајор корито у природном материјалу, у њему су регистров

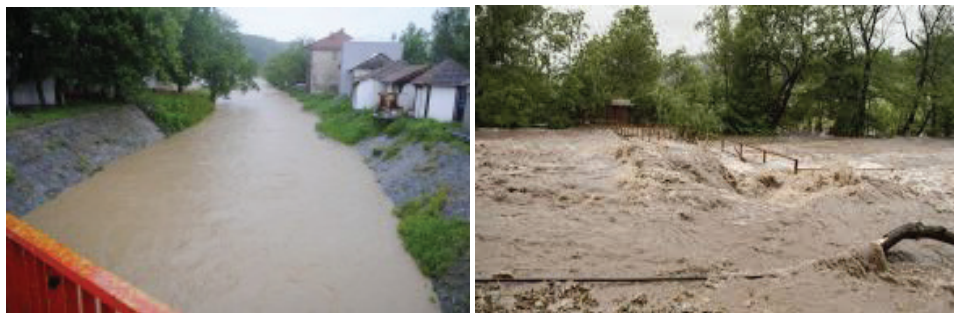
**Слика 4.** Деоница корита на којем су вршена истраживања поплавног таласа (фото: В. Ђековић)

**Figure 4.** The section of the river bed where the flood wave was studied (photo: V. Đeković)

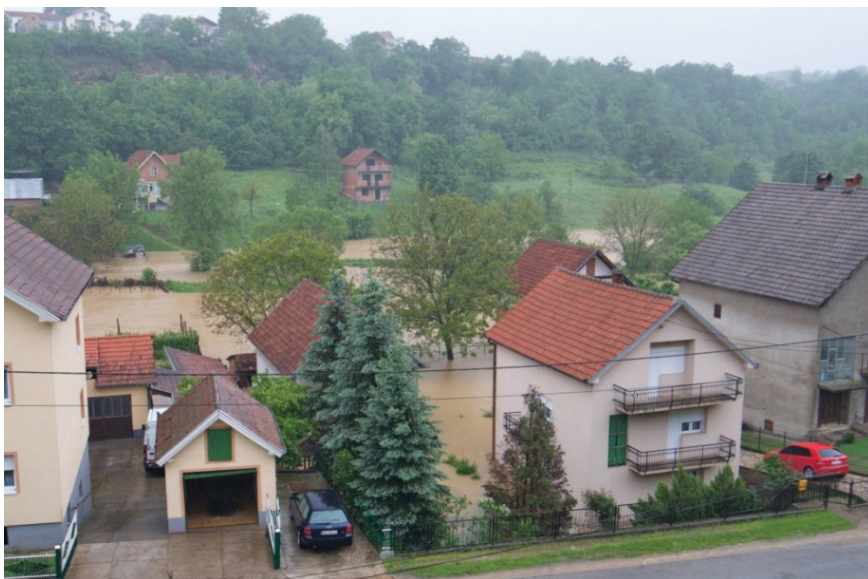
**Слика 5.** Поплављено подручје Барајева, Барајевска река, мај 2014. (фото. М. Ковачевић)

**Figure 5.** The flooded area of Barajevo, Barajevska River in May 2014 (photo. M. Kovacevic)

Барајевска река захвата ниско побрђе од Ненадовца, Глумчевог Брда, Липовичке шуме, до Барајева и Великог Борка. У сушном делу године водоток готово да пресушује, а у периоду поводња набуја и плави речну долину (слике 5, 6. и 7).

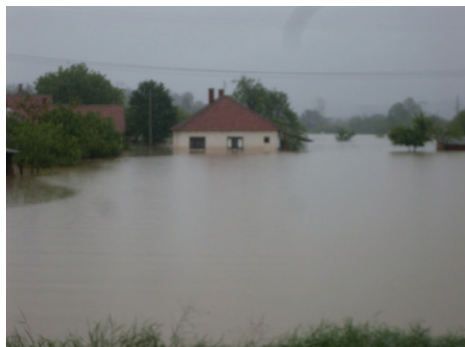
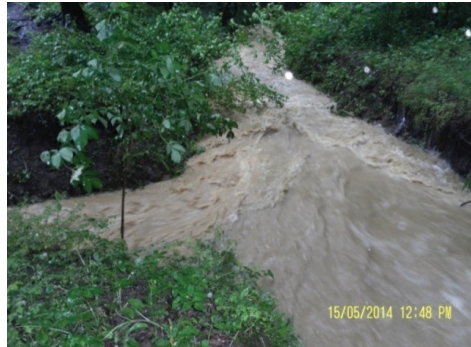
**Слика 6.** Поплављени делови речне долине на сектору низводно од Барајева и извориште Барајевске реке (фото: А. Анђелковић)

**Figures 6.** Flooded areas of the river valley on the sector downstream of Barajevo and the source of the Barajevska River (photo: A. Anđelković)

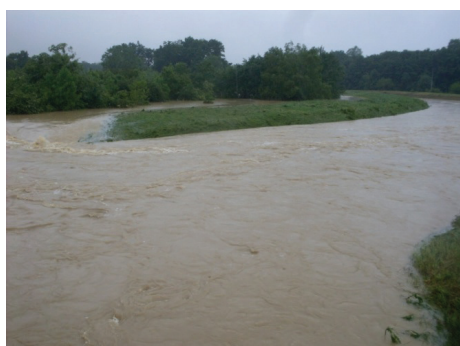
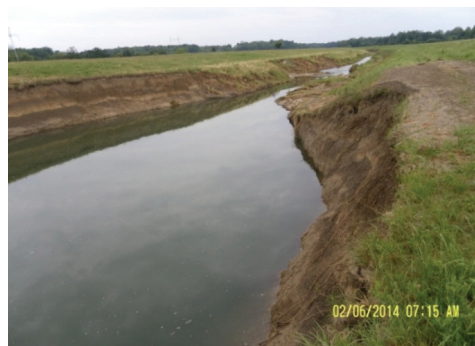
Слика 8/а.,8/б. Река Бељаница у коју се улива Барајевска река у време поплава 15. маја 2014. године (фото. А. Анђелковић)

Figure 8 / a., 8 / b. The river Beljanica, with its tributary Barajevska river, during the flood on May 15, 2014. (photo. A. Andjelkovic)

Интензитет атмосферских падавина условио је концентрацију воде у протицајном профилу водотока, што је условило формирање поплавног таласа (слика 8). Вучна сила тока, без обзира на карактеристике геолошке структуре протицајног профила, игра кључну улогу у покретању наноса из обала и са дна корита (Hunt, С.Е., 2000). У таквим условима, речни ток покреће велике количине ерозионог материјала и транспортује га кроз хидрографску мрежу слива (слика 8/6), стварајући деформације протицајног профила водотока (Allen, Р.М. *et al.*, 2002). Морфолошке промене речног корита су резултат „ерозије и таложења наноса“ који водоток периодично
