## АНАЛИЗА ПОПЛАВА У КОЛУБАРСКОМ РЕГИОНУ У СРБИЈИ ТОКОМ МАЈА 2014. ГОДИНЕ

**Извод:** Разорне поплаве које су погодиле Србију у мају 2014. године угрозиле су регионалну економију и привредни раст захваћеног подручја. У овом раду направљена је синтеза последица које су поплаве изазвале као резултат дејства циклонске активности. Реконструкцијом поплавног таласа на рекама: Колубари у Ваљеву, Пештану, Лазаревцу, Бељаници, у Степојевцу и Барајевској реци у Барајеву, извршена је анализа обима и величине протицаја у поплавним таласима на овим водотоцима. Регистровањем трагова великих вода за време трајања протицаја поплавног таласа створили су се услови да се прецизно дефинише протицај воде у поводњу. Накнадним снимањем протицајних профила водотока и трасе корита, дефинисане су морфолошке карактеристике речних корита до кога трага велике воде у поводњу. На основу регистрованих трагова великих вода, комбинованом методом „Hec-Ras“, одређена је пропусна моћ речних корита до регистроване коте велике воде на протицајним профилима.

A STUDY OF FLOODING IN THE KOLUBARA REGION IN SERBIA IN MAY 2014

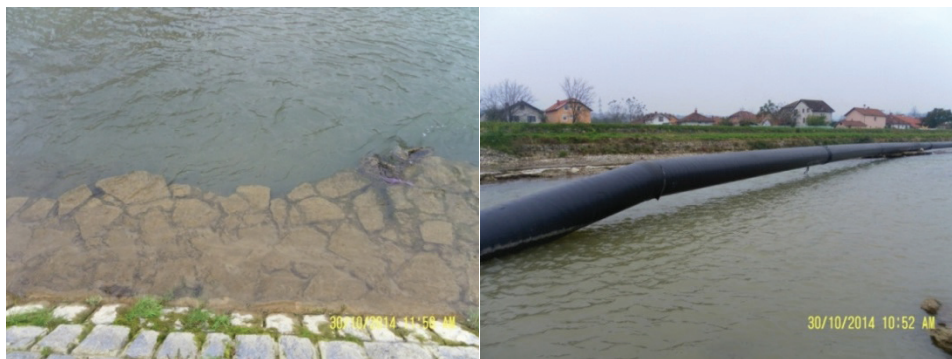
**Слика 4.** Дно корита реке Колубаре и оштећен магистрални цевовод (фото: А. Анђелковић)

**Figure 4** The bottom of the Kolubara riverbed and the damaged main pipeline (photo: A. Anđelković)

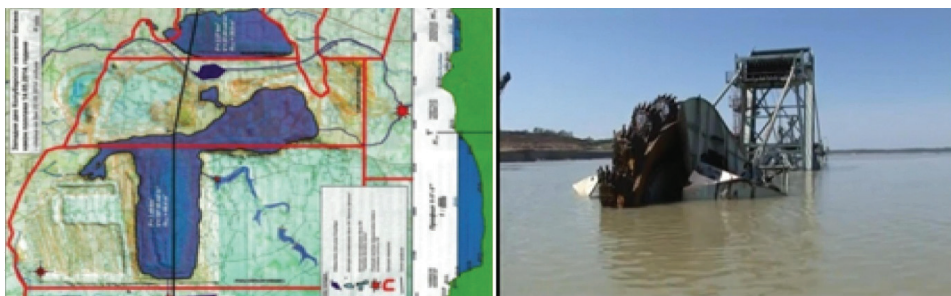
Слика 5. Прегледна ситуација поплавлених копова са багером глодаром  
Figure 5 The sight of the flooded pits with a ferris wheel excavator

На слици 5 може се видети багер „Глодар“ од чијих огромних металних конструкција високих преко 40 метара после поплава из воде сабласно вире само његови врхови. Испод воде, која је на неким местима дубока преко 70 метара, налази се прави мали град. Под водом је остало преко 20 km транспортних трака, аутоматизоване станице, једна мобилна радионица за оправку багера, већи број машина и разне рударске опреме.

Седам месеци касније 26. децембра 2014. године покренута је производња угља на копу Велики Црљени. Вода је непрестано (дан и ноћ) испумпавана из језера у корито реке Колубаре. До овог датума је испумпано 129,4 милиона m<sup>3</sup> воде и оборен је њен ниво за 23 m. Спуштањем нивоа, из воде је „изронило“ пет багера-глодара, погонске станице и трачни транспортери.

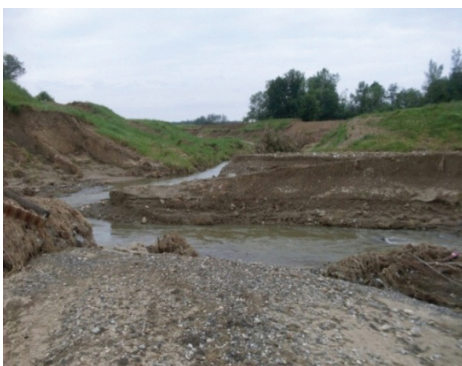
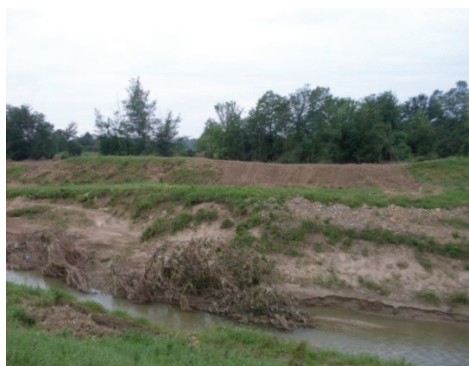
**Слике 6.** Протицајни профили бр. 3 и 4. реке Пештан после проласка поплавног таласа (фото: А. Анђелковић)

**Figure 6** Discharge profiles 3 and 4 of the Peštan River after the flood wave (photo: A. Andjelković)

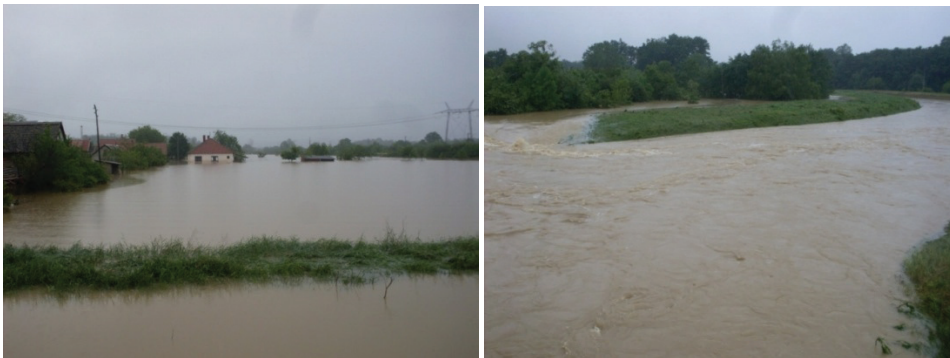
Слика 8. Изливање воде из основног корита Бељанице током 15. маја 2014, (фото: А. Анђелковић)

Figure 8 Water flooded out of the main riverbed of the Beljanica on May 15<sup>th</sup> 2014 (photo: A. Andjelković)

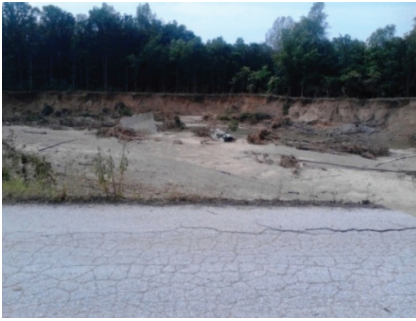
**Слика 11.** Морфолошке промене профила после опадања поплавног таласа, и анvelope специфичних отицаја великих вода на сливовима Србије (Извор: Водопривредна основа РС, 2001)

**Figure 11** Morphological changes in the profiles after the flood subsiding and the envelopes of specific large runoff water in the river basins of Serbia (source: Water Management Plan of the RS, 2001)

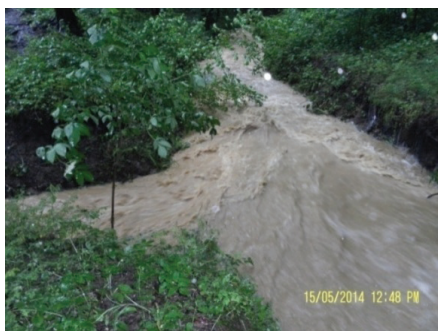
**Слика 12.** Коинциденција великих вода и специфични отицаји великих вода (за сливове на територији Београда за натпросечним условима влажности) (извор: Хидрологија бујичних токова)

**Figure 12** Coincidence of high waters and specific large runoff water (for the basins in Belgrade area with above-average humidity conditions) (source: Hydrology of torrential flows)
