## АНАЛИЗА УТИЦАЈА ИЗГРАЂЕНИХ ОБЈЕКТА ЗА ЗАШТИТУ АКУМУЛАЦИЈЕ У СЛИВУ ДУБОКИ ПОТОК

**Извод:** У раду је приказана кратка анализа утицаја примењених антиерозионих објеката за заштиту акумулације у сливу Дубоки поток. Изведени објекти налазе се на левој обали акумулације, у непосредној близини огледала воде. Основна намена примењених објеката била је заштита акумулације од ерозионог материјала са долинских страна и из директних притока акумулације. Примарна функција подигнутих објекта, била је контрола и задржавање ерозионог материјала пре уласка у профил акумулације. У извесној мери изведени објекти су испунили основну своју функцију али је анализом установљено да су у доброј мери деградиране. Депонијске преграде нису запуњене наносом као ни плетери, који су у јако лошем стању. На преградама су постављене велике барбокане кроз које се ерозиони материјал неометано кретао све до акумулације. На долинским странама по изохипсама су подигнути плетери који су требали да контролишу површинско спирање ерозионог материјала. С обзиром да се лева долинска страна налази под аутохтоном вегетацијом доброг склопа и покривности плетери су само делимично одиграли своју функцију.

A STUDY OF THE EFFE

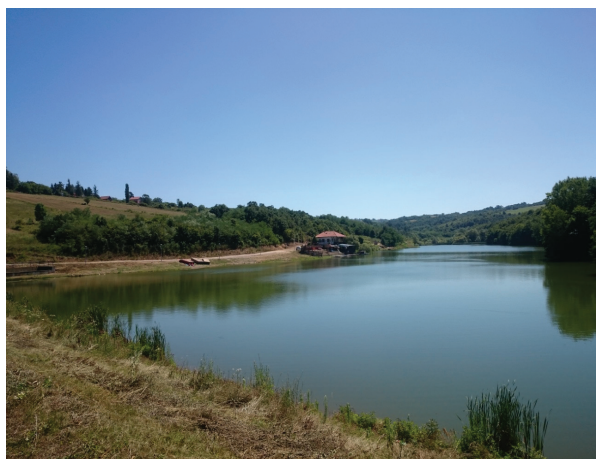
Слика 2. Језеро Дубоки поток (фото: Џаковић, М.)  
Figure 2 Duboki Potok Lake (photo: Caković, M.)

Језеро Дубоки поток настало је изградњом бране 1991. године (слика 2). Језеро је дуго око 800 m, широко око 150 m, а водом га снабдева седам притока (потока).

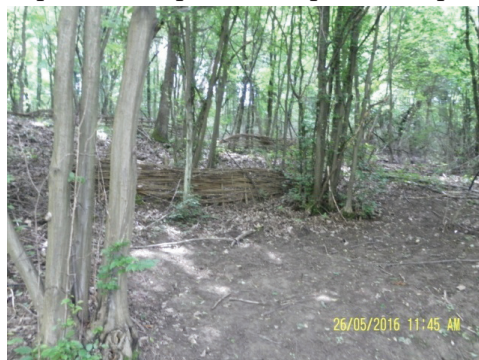
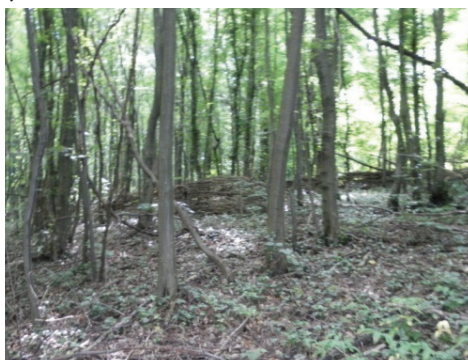
Антиерозиона улога вегетационог покривача не зависи само од процента пошумљености или затрављености сливних површина, већ и од просторног распореда одређених типова вегетације. Током изградње бране и акумулације 1991. године на левој падини подигнути су системи плетера, за заустављање и спречавање процеса површинске ерозије (слике 5 и 6).

**Слика 5.** Изглед плетера  
(фото: Ђековић, В.)

**Figure 5** Willow spiling (photo: Đeković, V.)

**Слика 6.** Изглед плетера  
(фото: Ђековић, В.)

**Figure 6** Willow spiling (photo: Đeković, V.)

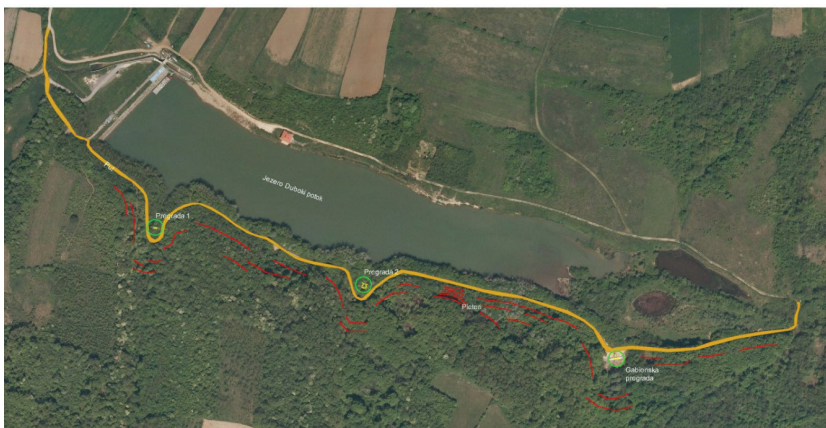
Рекогносцирањем сливног подручја регистровани су сви изведени антиерозиони радови. Извршено је премеравање две бетонске класичне преграде у зони акумулације и једне габионске преграде као и диспозиција и стање плетера. Сви ови објекти налазе се на левој долиноској страни акумулације. (слике 8, 9, 10, 11 и 12)

**Слика 8.** Позиција преграда и плетара у односу на акумулацију Дубоки поток  
(слика: оригинал)

**Figure 8** The position of the barriers and spilings in relation to the Duboki potok reservoir  
(photo: original)

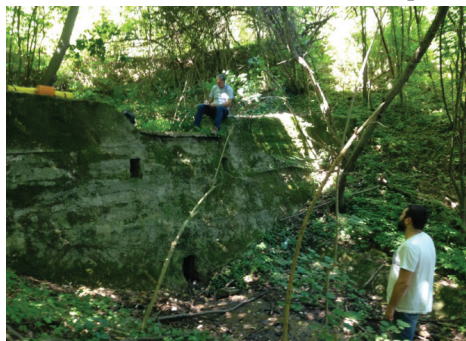
**Слика 9.** Преграда бр. 1  
(слика: Цаковић, М.)

**Figure 9** Barrier 1 (photo: Caković, M.)

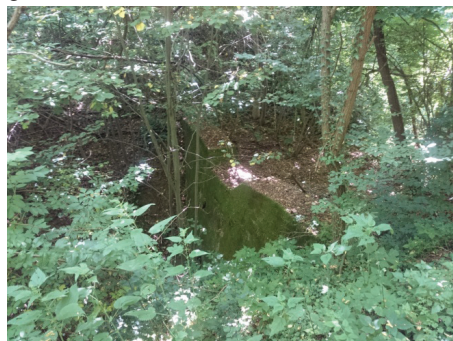
**Слика 10.** Преграда бр. 2  
(слика: Цаковић, М.)

**Figure 10** Barrier 2 (photo: Caković, M.)

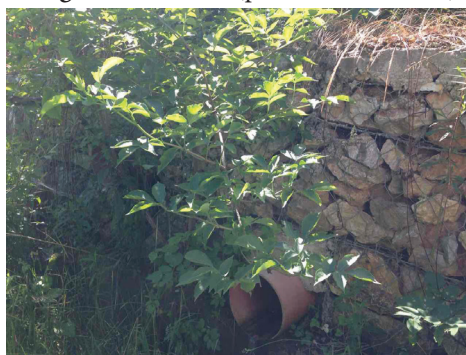
**Слика 11.** Габионска преграда  
(слика: Анђелковић, А.)

**Figure 11** Gabion check dam  
(photo: Anđelković, A.)

Трећа преграда, узводно од акумулације, изграђена је од габиона (слика 15). Преграда је карактеристична по томе што има пет цевастих испуста (барбокана) пречника 30 cm (слика 11). Габионске преграде су попречне грађевине од жичаних корпи испуњене ломљеним каменом или каменим облацима (слика 11).

- у залеђу преграда нема формираног заплава од наноса узводно од преградних профила. На преградама су изведене барбокане већих димензија тако да целокупан нанос, који се покреће у таласима великих вода, пролази кроз барбокане до акумулације. Такође, заплав на габионској пегради обрастао је вегетацијом и није изражен, јер постављене ПВЦ цеви у телу преграде стварају услове за неометано кретање нанос на заплаву. Плетери који су постављени контурно по изохипсама дуж леве обале акумулације, такође немају формиран и задржан нанос. Све ово инплицира да је падина зона денивелације, која је иначе добро обрасла вегетацијом, средњим и високим шумама, доброг стања довољно заштићена од ерозионих процеса;

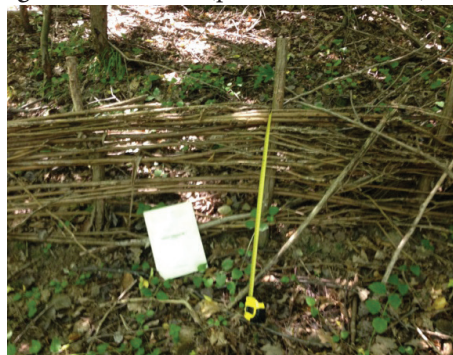
**Слика 12.** Плетери  
(слика: Анђелковић, А.)

**Figure 12** Willow spiling  
(photo: Anđelković, A.)

Плетери су антиерозиона мера која се примењује код ерозијом веома оштећених обала, где јаруге достижу дубине 1,30-1,50 m (слика 12). (Ђорђевић, М. *et.al.*, 2002). Веома успешно смањују брзину површинског кретања воде и ерозионог материјала, стварајући услове за таложење наноса и тако непосредно штите обалу од еродирања. Плетери су веома једноставне конструкције. Изграђују се од врбовог прућа и врбових кочића. Могу да
