АНАЛИЗА ПОПЛАВА РЕКЕ КОЛУБАРЕ У ВАЉЕВУ ТОКОМ 2014. ГОДИНЕ

THE STUDY OF THE RIVER KOLUBARA FLOODING IN VALJEVO IN 2014

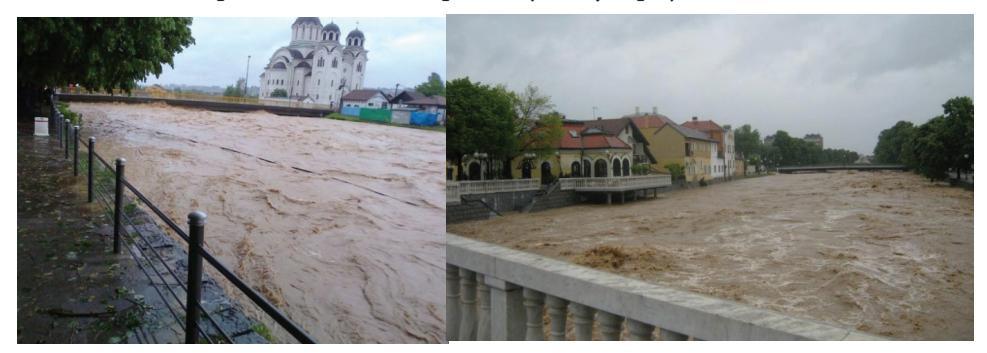
Слика 2. Поплава у Ваљеву - деоница на којој је вршена конструкција поплавног таласа (фото: А. Анђелковић, 16.5.2014)

Figures 2. Flooding in Valjevo. The section where the reconstruction of the flood wave was perforemed (photo: A. Andjelkovic 05/16/2014)

Магистрални цевовод који је укопан у левом форланду блиндиран је на улазу и излазу цевовода, тако да је у цевима остао заробљен ваздух, након наиласка поплавног таласа цевовод је под силом узгона "ишчупан" из форланда. Цеви су поломиле бетонске анкере у форландима и испливале на површину протицајног профила водотока (слика 2).

За прорачун протицаја велике воде у поплавном таласу 16. маја 2014. године на реци Колубари на сектору узводно од ушћа реке Градац у Ваљеву коришћена је методологија експерименталних сливова и метода трагова великих вода (слика 2).

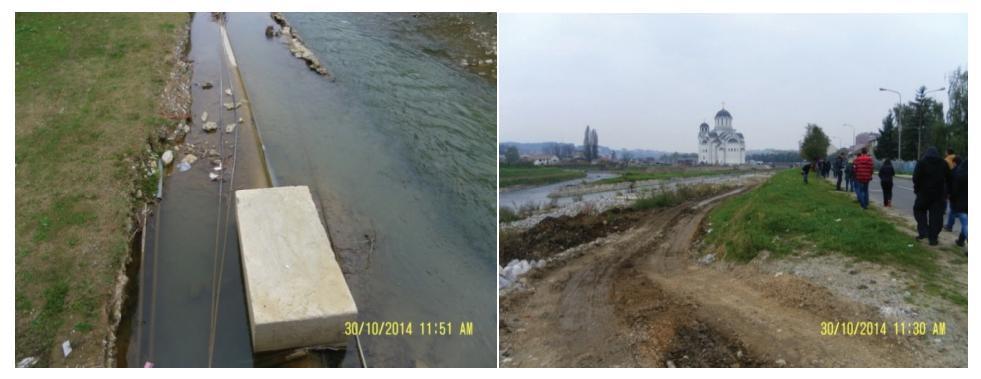
Слика 3. Магистрални цевовод са сидреним бетонским елементима и ушће реке Градац (фото. А. Анђелковић)

Figure 3. The main pipeline with anchoring concrete elements and the mouth of the river Gradac (*photo. A. Andjelkovic*)

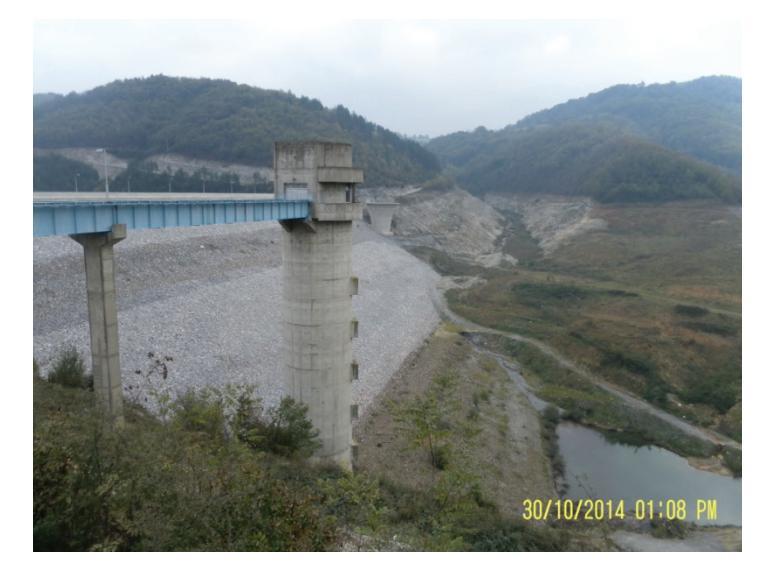
Слика 5. Брана и акумулација "Ровни" (фото: А. Анђелковић) Figure 5. The dam and `Rovni` reservoir (photo: A. Anđelković)

Извесну редукцију поплавног таласа врши изведена брана "Ровни" у сливу Јабланице (слика 5).

У време поплава маја 2014. године, темељни испусти су били отворени и брана није имала никакво ретензионо дејство за пријем поплавног таласа и заштиту од поплава низводног сектора.

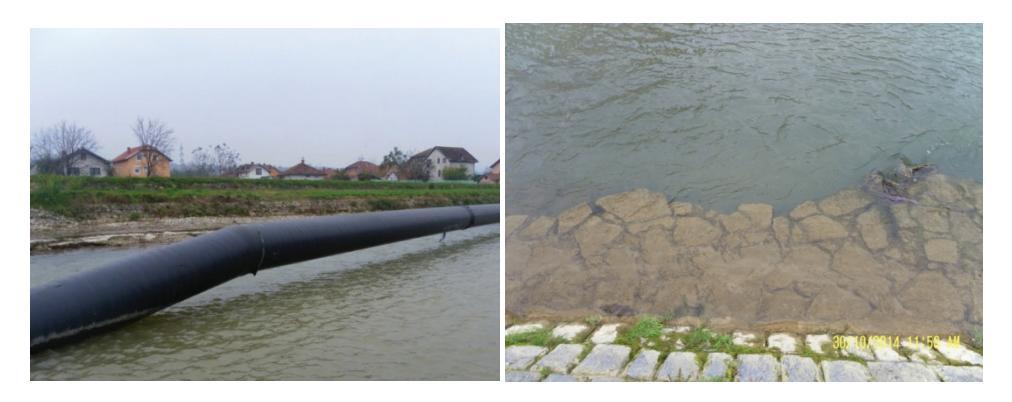
Слика 7. Разорено дно регулисаног корита реке Колубаре и оштећен магистрални цевовод (фото А. Анђелковић)

За хидрауличку анализу протицаја великих вода коришћена је диференцијална једначина неједноликог течења [1]. Током трајања поплавног таласа димензије протицајних, (попречних) профила су се стално мењале као и остали морфолошко-хидраулички параметри тока, са неуједначеним коефицијентом рапавости дуж водотока и по контури оквашеног обима протицајног профила. Такође, дуж тока настали су преломи у паду нивелете дна. Разлог за ову појаву су повећани тангецијални напони који су разорили дно регулисаног корита (слика 7).

Figure 7. The destroyed bottom of the regulated channel of the river Kolubara and the damaged main pipeline (Photo A. Andjelkovic)

Из левог форланда "исчупан" је магистрални цевовод па су оштећења регулације била много већа од очекиваних (слика 7).

На профилу 1 km 0+000,00 и профилу 2 km 0+051,34 догодила су се изливања воде из регулисаног корита Колубаре, због ушћа реке Градац. Регистроване дубине воде у овим профилима су 4,54 m, и 5,09 m. На овим профилима је дошло до "чупања" магистралног цевовода из форланда (слика 7).

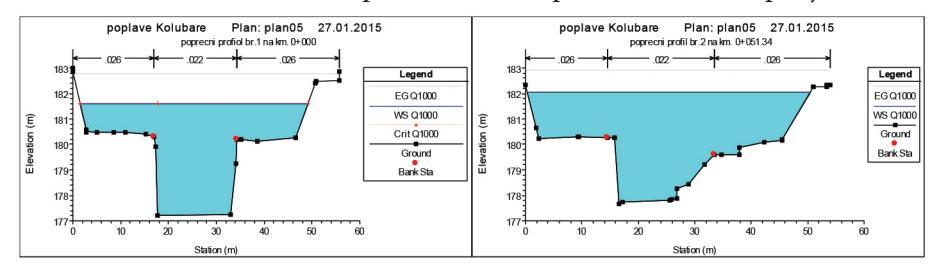
Слика 8. Снимљени протицајни профили реке Колубаре "Hec-ras", са нивот воде у поплавнот таласу

Применом програма "Нес-Ras" извршено је тарирање пропусне способности корита до регистрованих кота велике воде, по профилима

Figures 8. The discharge profile of the river Kolubara, recorded in `Hec-Ras`, with the flood water level

У раду су приказани протицајни профили са котама нивоа воде и линијом енергије тока (слика 8, 9), као и уздужни пад тока (слика 10). Завршна хидрауличка анализа за све профиле са протицајем од , приказана је у табелама 3, 4. и 5.

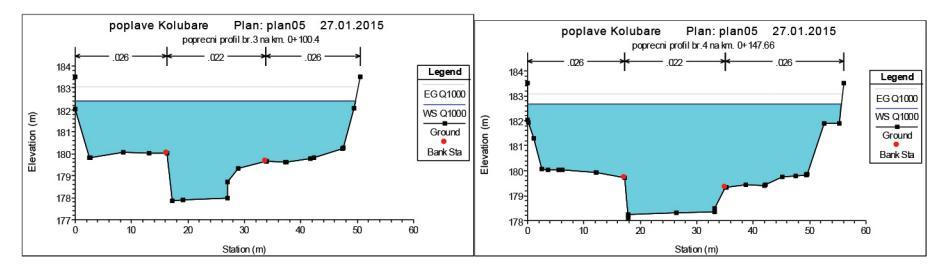
Figures 9. The discharge profile of the river Kolubara, recorded in `Hec-Ras`, with the flood water level

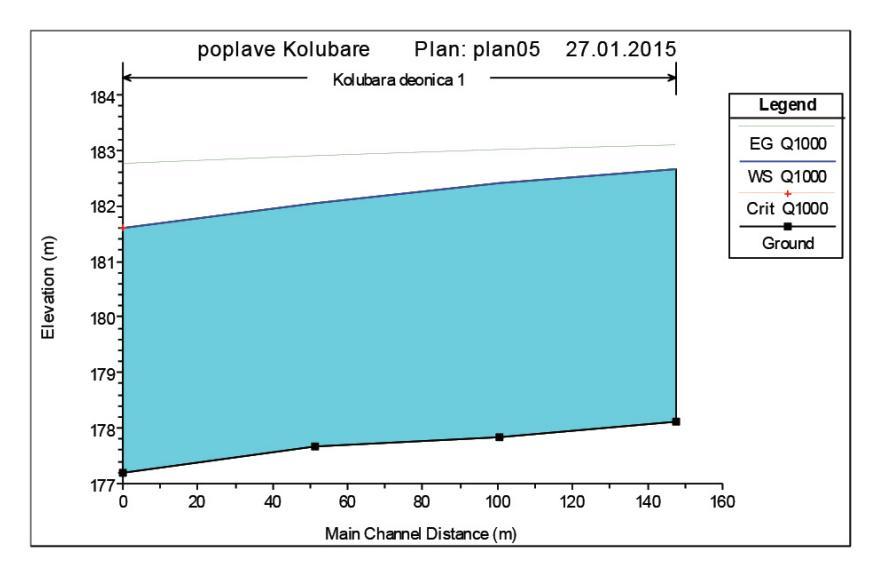
Figure 10. Longitudinal profile of the river Kolubara on 15. May 2014 (Hec-Ras) (source: original)

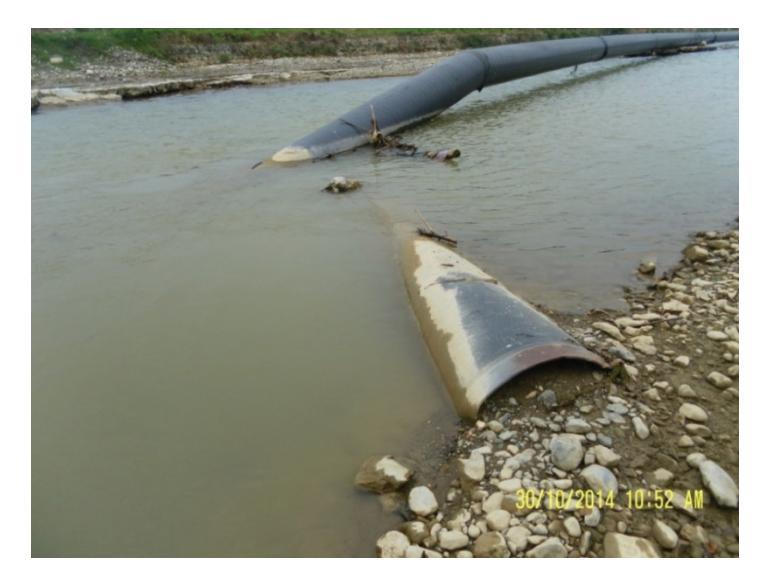
Слика 11. Оштећен магистрални цевовод у Ваљеву (фото. А. Анђелковић) Figure 11. The damaged main pipeline in Valjevo (photo. A. Andjelkovic)

Бујични талас је носио цевовод са једне обале речног корита на другу и тако га тотално уништио и покидао (слика 11). У кривинама регулације дошло је до поткопавања и одношења обалоутврда. Дно регулације је местимично однето и поломљено, а дошло је и до продубљивања дна корита за 1,5–2,5 m. У доњем току свих водотока у сливу Колубаре, настале су незабележене поплаве са далекосежним негативним последицама по привреду и душтво, потопљени су површински угљенокоп Тамнава "Западно поље" и "Велики Црљени" (Ђековић, В., 2015).
