АНАЛИЗА ПОПЛАВА У СРБИЈИ ТОКОМ МАЈА 2014. ГОДИНЕ

A STUDY OF THE FLOODING IN SERBIA IN MAY 2014

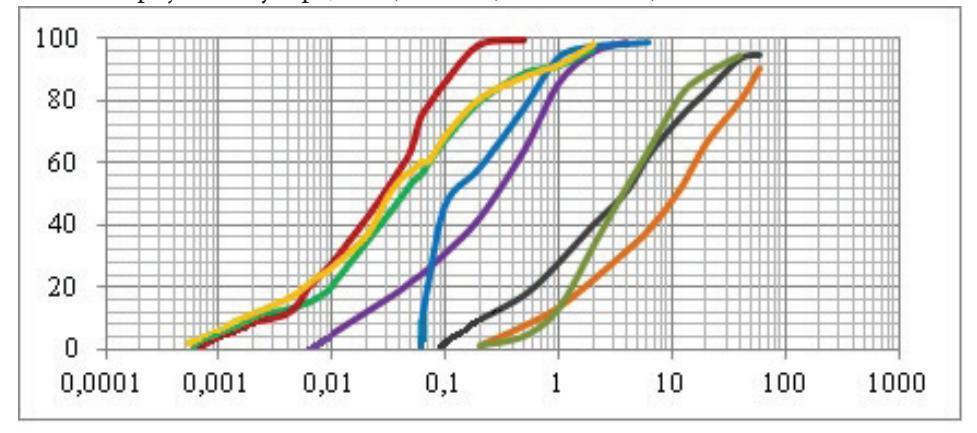
Дијаграм 1. Гранулометријски састав материјала из обала и сондажних бушотина реке Пештана (извор: оригинал)

Diagram 1. Particle size of the material from the river banks and probing pits of the Peštan River (source: original)

Утицај геомеханичке структуре материјала из протицајног профила водотока указује на могућу појаву деформација у дну и обалама током трајања поводња (дијаграм 1). Крупноћа фракција се креће у границама 0,001– 1.0 *mm*. Овај процес евидентиран је и током мајских поплава 2014. године.

Гранулометријски састав материјала из сондажних бушотина и обала корита реке Пештан на експерименталној деоници водотока, указују на хетерогену и неуједначену структуру. Крупноћа фракција се креће (0,001 – 55 *mm*), при чему су и значајне осцилације између узорака наноса. Средњи пречник материјала у обалама је ($d_{sr} = 0,03 - 10$ mm) (дијаграм 2 и 3).

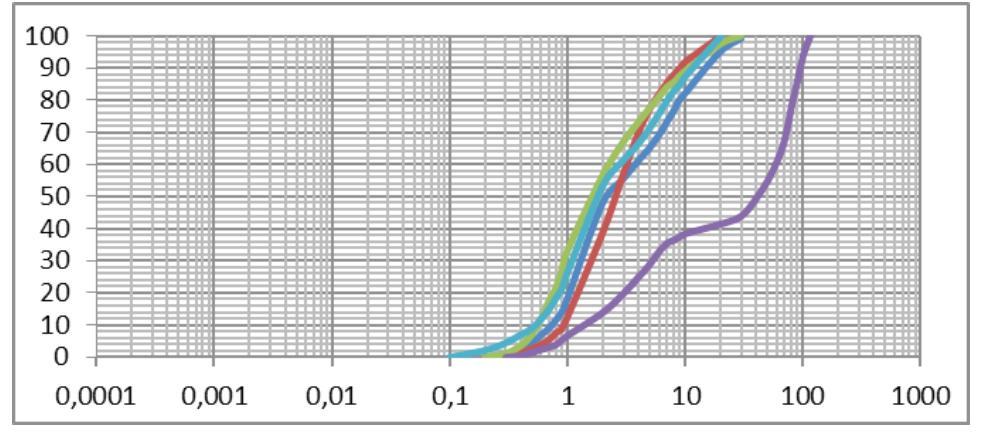
Дијаграм 2. Гранулометријски састав из профила речног корита реке Пештан 2010. година. (извор: оригинал)

Diagram 2. Particle size of the material from the profile of the Peštan river bed in 2010 (Source: original)

Један од садашњих узрока морфолошких промена су неуједначене гранулометријске карактеристике материјала у обалама и дну речног корита дуж водотока (дијаграм2. и 3.), као и повећане вучне силе и брзине тока у екстремном поплавном таласу "Hec–Ras" (табела 3).

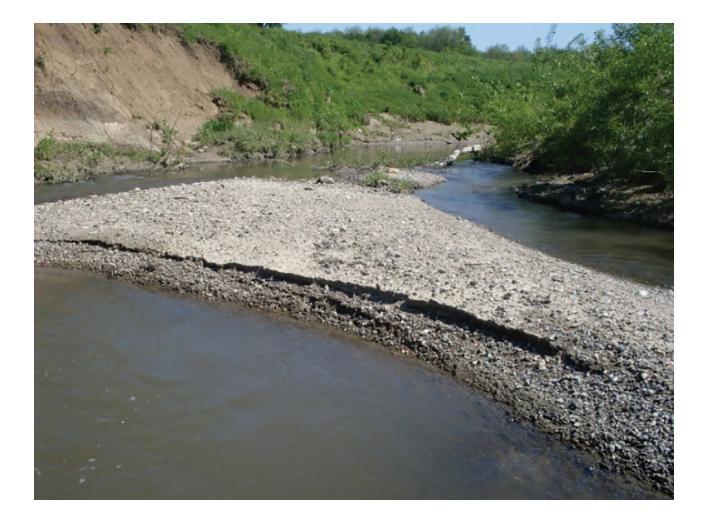
Слика 5. Вучени нанос у спрудовима у упрофилу реке Пештан 2013. године (фото: В. Ђековић)

Figure 5. Suspended sediment in the sandbanks of the river Peštan profile in 2013 (foto:V. Đeković)

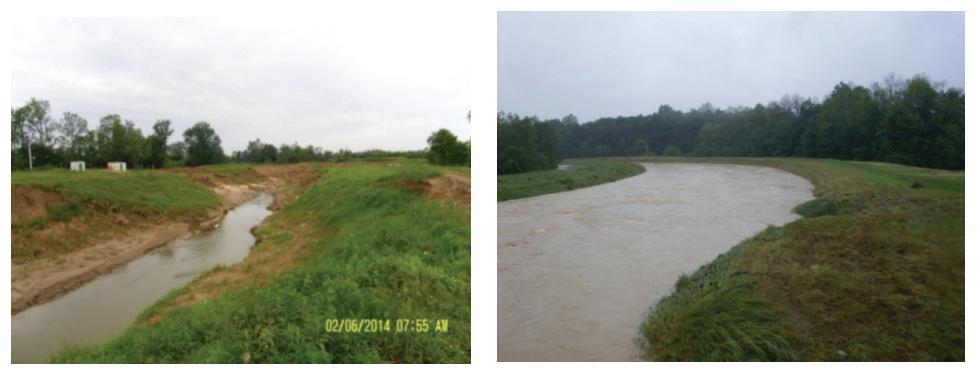
Слика 8. Трагови велике воде на реци Пештан 15. маја 2014. и после проласка поплавног таласа (фото: А. Анђелковић)

Figure 8. High water marks on the river Peštan on 15 May 2014 and after the flood wave (photo: A. Andjelković)

Река Пештан у свом доњем току излила се из основног корита на многим деоницама и поплавила сеоска насеља и приградска насеља града Лазаревца. Током 15. маја аутори овог рада регистровали су нивое воде у доњем току реке Пештан (слика 8), као и на многим профилима снимајући видео запис о поплавама. Након проласка поплавног таласа извршена су геодетска снимања попречних профила корита. За хидрауличку анализу протицаја великих вода коришћена је диференцијална једначина неједноликог течења [1]. Димензије протицајних, (попречних) профила су неуједначене и промењиве, са неуједначеним коефицијентом рапавости дуж тока, и по оквашеном обиму протицајног профила. Такође дуж тока се јављају преломи у паду нивелете дна. Разлог за ову појаву је неуједначен геолошка структура матријала у дну и обалама регулисаног корита, као и периодично кретање вученог наноса (слика 8).

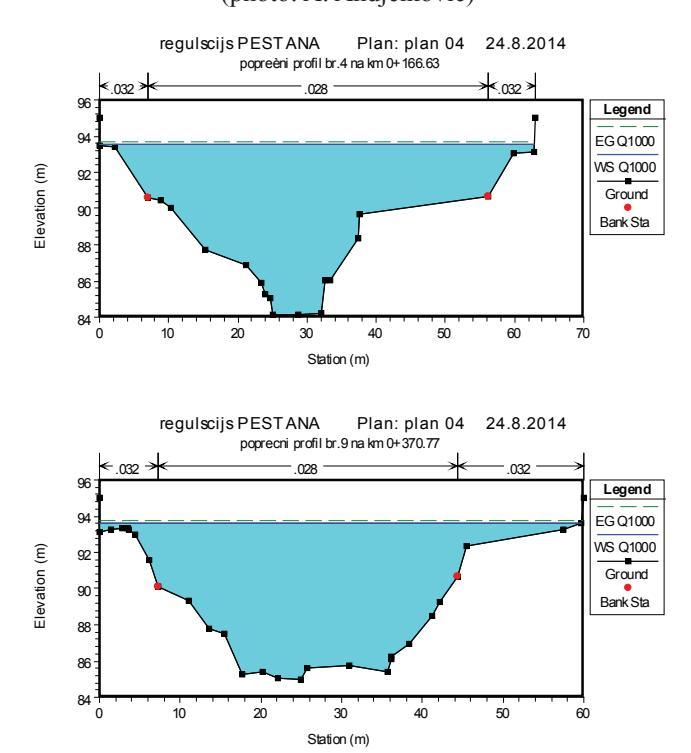
Слика 10. Протицајни профил бр. 4 и бр. 9 на km 0+166,63 и на km 0+370,77 "Hec-Ras" Figure 10. Discharge profiles no. 4 and no. 9. at km 0 + 166.63 and at km. 0 + 370.77 'Hec-Ras'

На профилу бр. 9 km 0+370,77 се запажа зона изливања велике воде на левој обали са дубином воде од 0,50 m, иста појава регистрована је још на

неколико профила дуж експерименталне деонице водотока.

У табели 3 приказани су резултати хидрауличке анализе, може се запазити да је режим течења на експерименталној деоници миран), док су средње брзине тока биле у дијапазону (F_r < 1), истовремено дубине воде по профилима крећу се у дијапазону 6,14 – 8,56 *m*, док је тангецијални напон по дну тока $\tau = 0,0438 - 0,2478 \text{ kN} \cdot \text{m}^{-2}$ (табела 3). Вредност критичног тангецијалног напона са тарираном константом "Shildsa 0,0478" је у дијапазону ($\tau_{cr} = 0.0478 \cdot g(\rho_s - \rho)d_{sr} = 0.04149 - 0.0826 \cdot kN \cdot m^{-2}$). На основу тога меоже се закључити да су деформације протицајног профила лоциране претежно на горњем сектору експерименталне деонице. Без обзира што је био миран режим течења у кориту водотока су се догодиле огромне морфолошке промене због повећаних вучних сила тока (табела 3, 9, 10. и 11).
